Badevandsprofil

Badevandsprofil for Ørding

Ansvarlig myndighed:

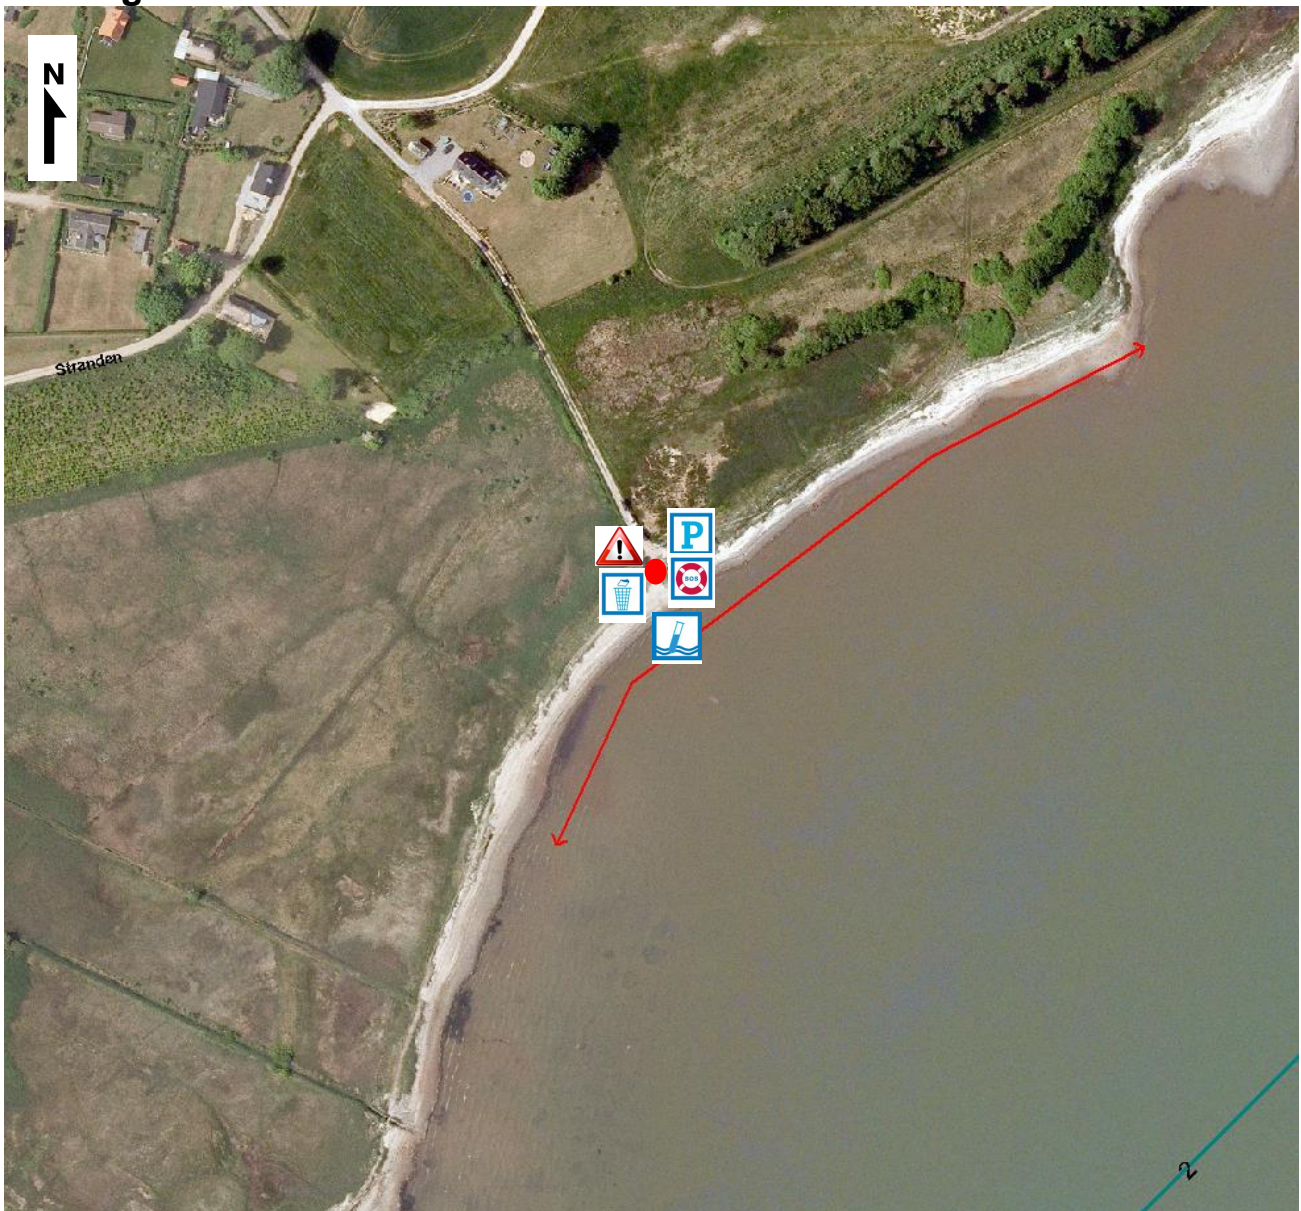
Her står du	 	Parkeringsplads
 	Varsling ved forringet badevandskvalitet	 	Prøveudtagningspunkt
 	Skraldespande	 	Livredningsudstyr

Figur 1: Oversigtskort over stranden ved Ørding. Strandens længde er ca. 300 meter og udstrækningen er markeret med den røde streg. I vandet, nederst til højre på oversigtskortet, ses hvor 2-meter dybden går.

Stranden ved Ørding består primært af fin sandstrand, dog iblandet småsten nede ved vandkanten, se figur 2. Havbunden består også primært af blandet sand og småsten. Stranden er de fleste steder forholdsvis smal med en bredde varierende fra ca. 5 til 7 meter. Strandens længde er ca. 300 meter (se afgrænsningen på oversigtskortet).

Dybdeforholdene ud for stranden er gunstige for badende, der ønsker lavt vand. Man skal helt ud på ca. 250 meter fra stranden for at nå en vanddybde på 2 meter, se figur 1.

Badende ved stranden bør dog altid være opmærksom på, at pludselige forureninger af badevandet kan opstå i forbindelse med f.eks. uheld fra skibe, lystbåde og kloakledninger m.v.. Hvis Morsø Kommune modtager oplysninger om forurening, der kan påvirke badevandet eller skade de badendes sundhed, vil kommunen varsle om dette på skiltet ved stranden (figur 1, oversigtskort) og på kommunens hjemmeside: www.morsoe.dk.

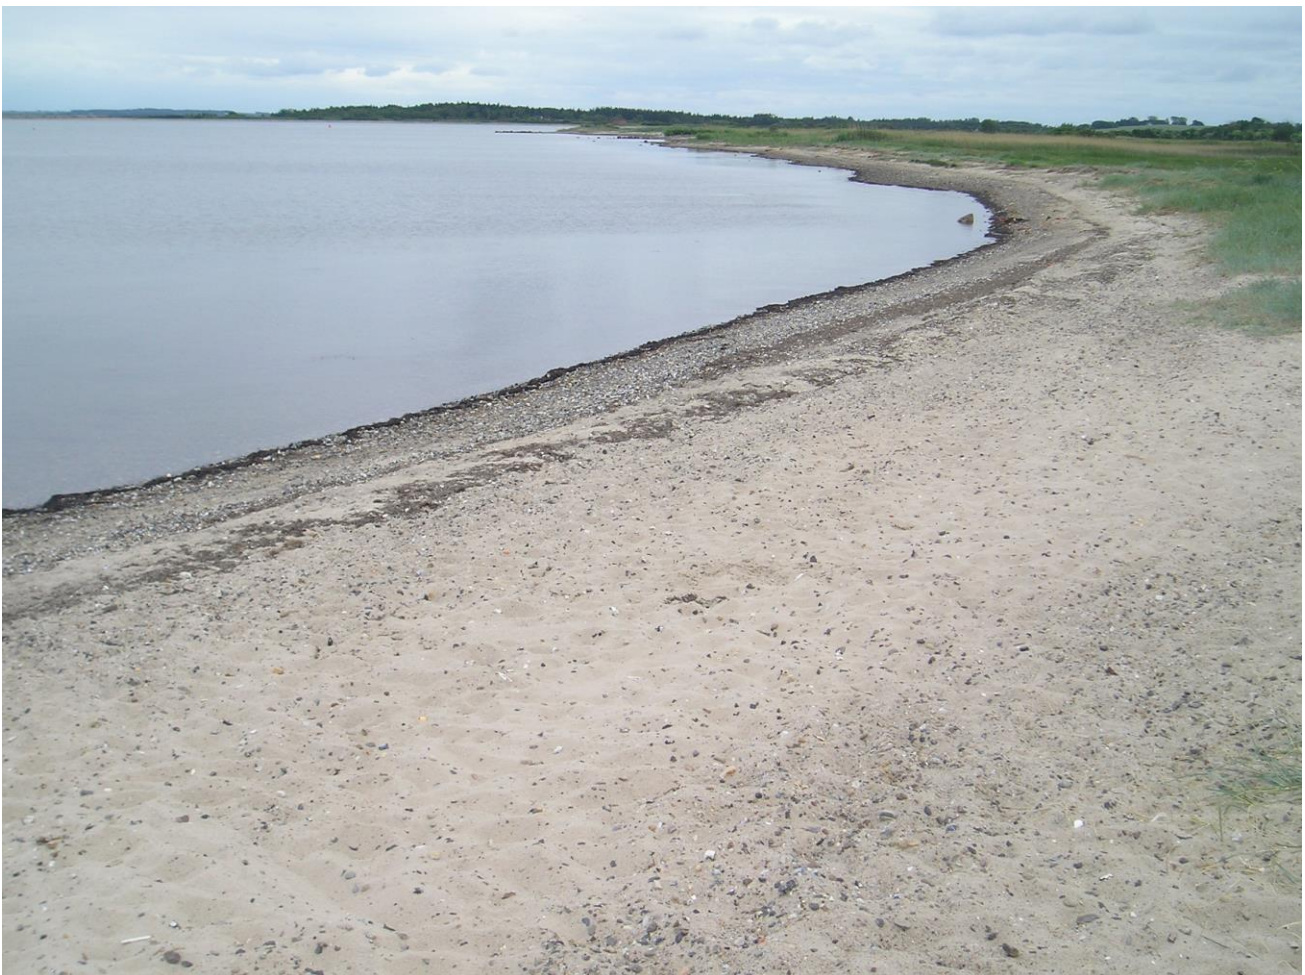
Figur 2: Billede der viser strandens beskaffenhed ved Ørding. Billedet er taget mod syd.
