# Badevandsprofil

## Badevandsprofil for Hulhøj

**Morsø Kommune**

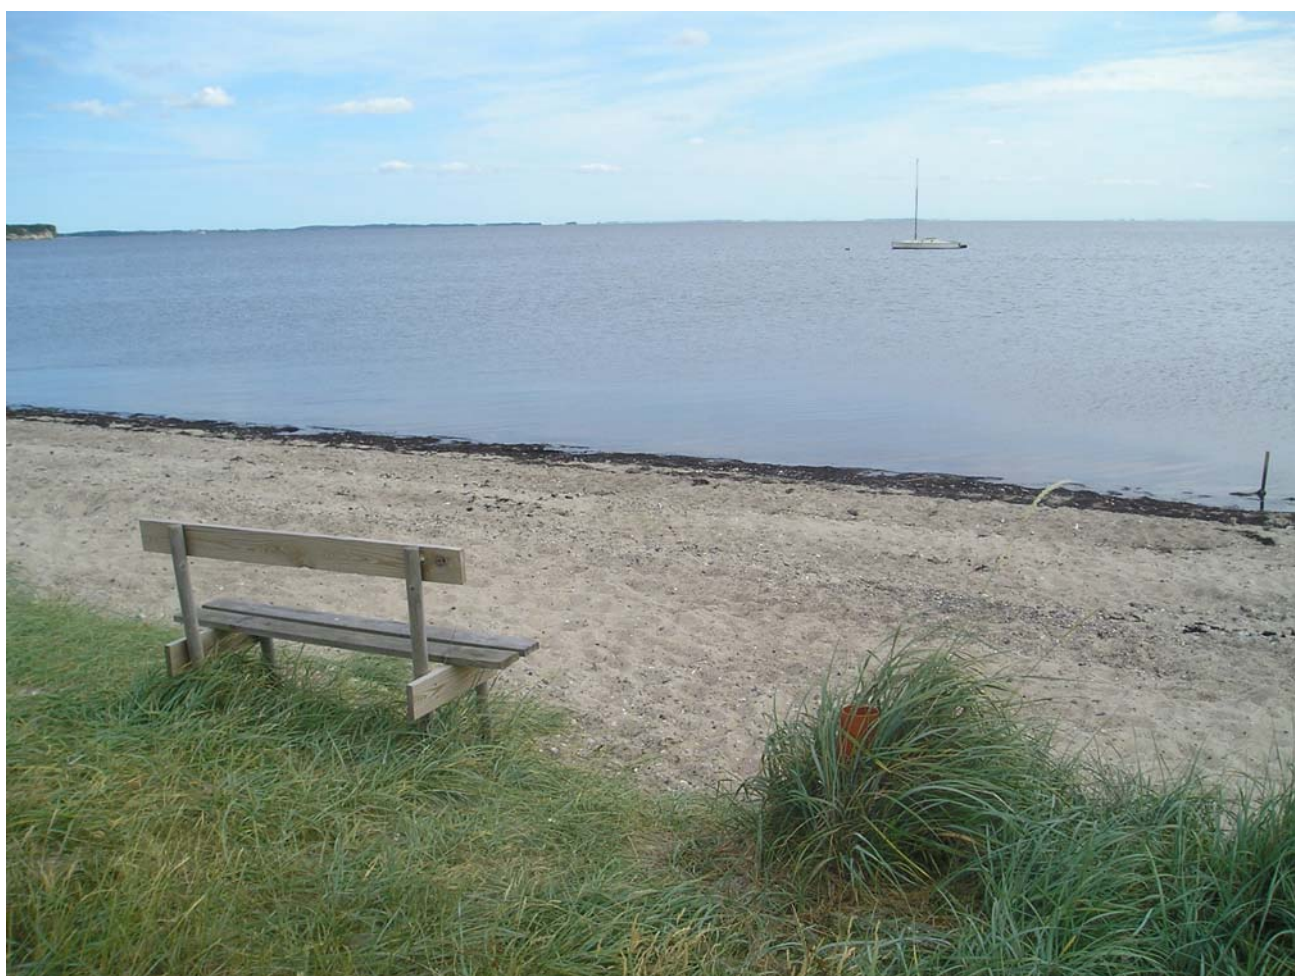
Figur 2: Billede med udsigt ud over stranden ved Hulhøj.

Stranden ved Hulhøj består af en fin sandstrand, dog iblandet småsten, se figur 2. Havbunden består også primært af fin sand og småsten. Stranden er i gennemsnit ca. 8 meter bred og ca. 500 meter lang (se afgrænsningen på oversigtskortet).
